# コスト削減の第一歩は運用改善

## 事例 外気導入量の適正化で大幅なコスト削減

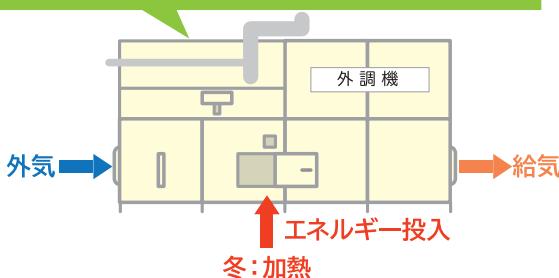
【外調機の役割】  
外気を取り込み、適切な温度、湿度、清浄度に調整

### CO<sub>2</sub>濃度の適正化

【従来】  
ビル内各居室 600~700ppm  
↓  
【改善後】  
ビル内各居室 900ppm

設定変更に伴い、  
必要な外気量が大幅に削減

《2つの省エネ効果》  
・ファン動力の削減  
・外気の加熱エネルギーの削減
